# 平凉新安煤业有限责任公司蚰蜒沟矸石 场环境保护及封场验收调查报告

建设单位：平凉新安煤业有限责任公司

编制单位：甘肃泾瑞环境监测有限公司

二〇二〇年十二月

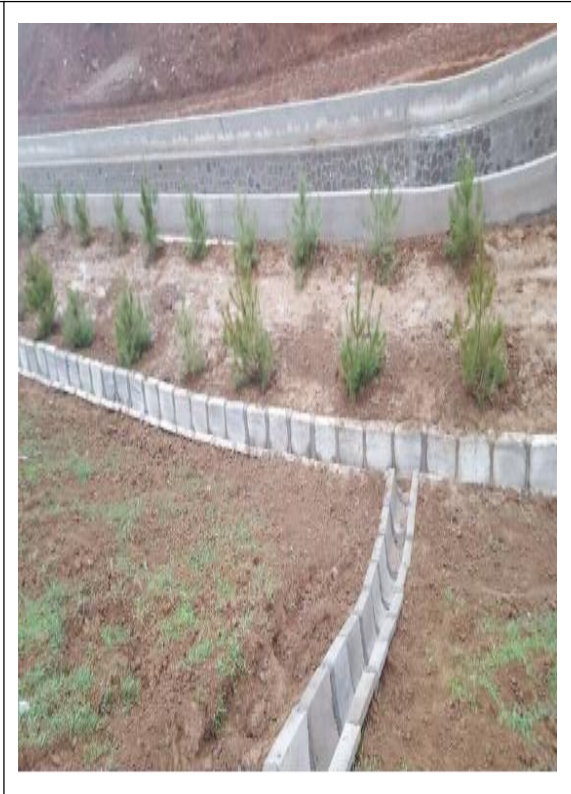
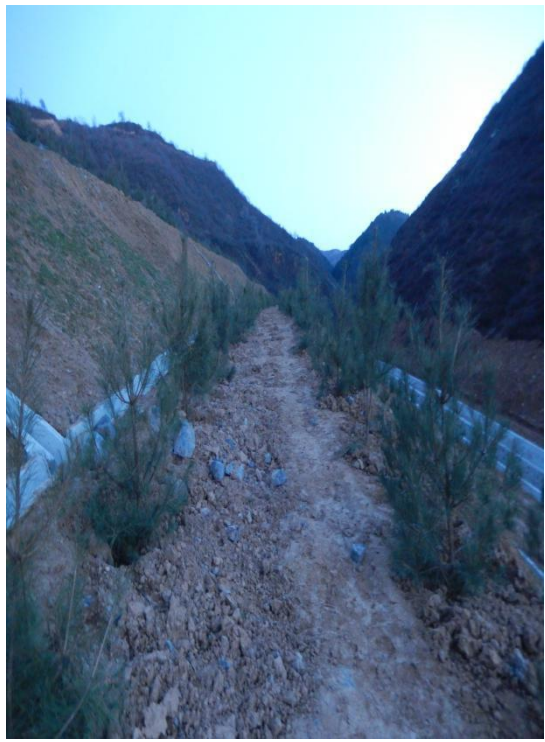
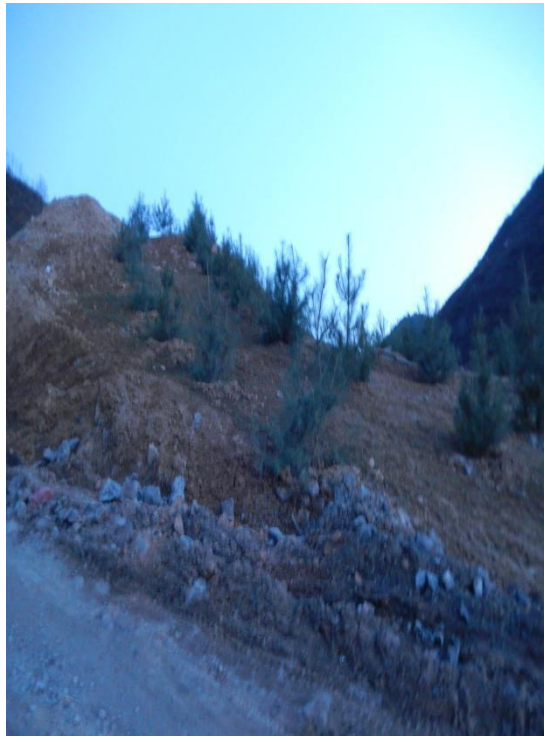
| 排矸场运营期间采取的绿化措施（2015年拍摄） | 排矸场运营期间采取的绿化措施（2015年拍摄） |

| <p>排矸场运营期间采取的绿化措施（2015年拍摄）</p> | <p>排矸场运营期间采取的绿化措施（2015年拍摄）</p> |

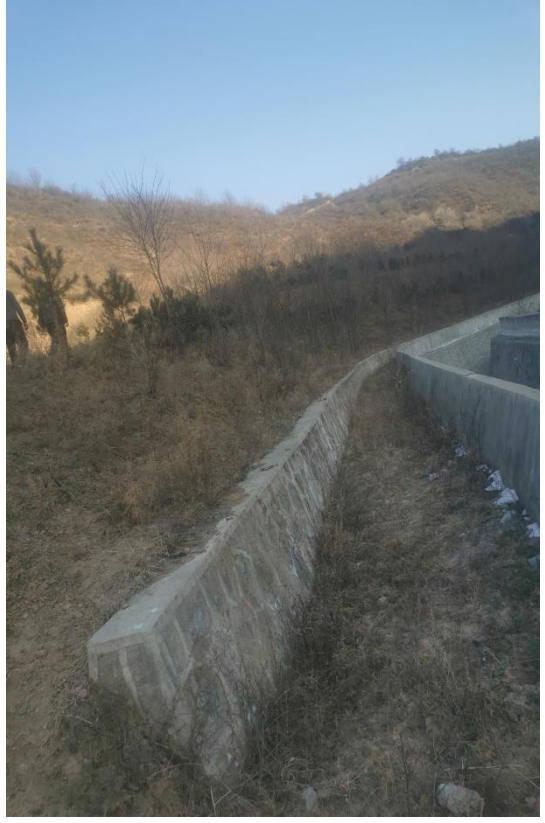
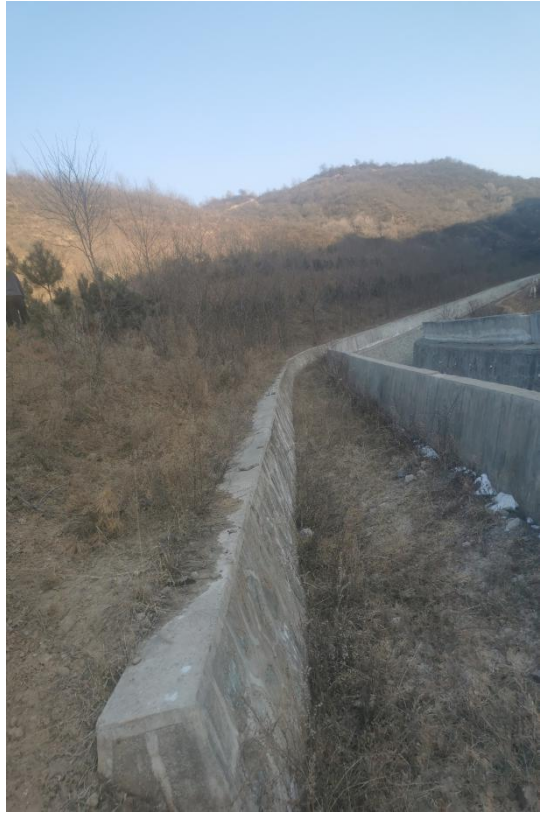
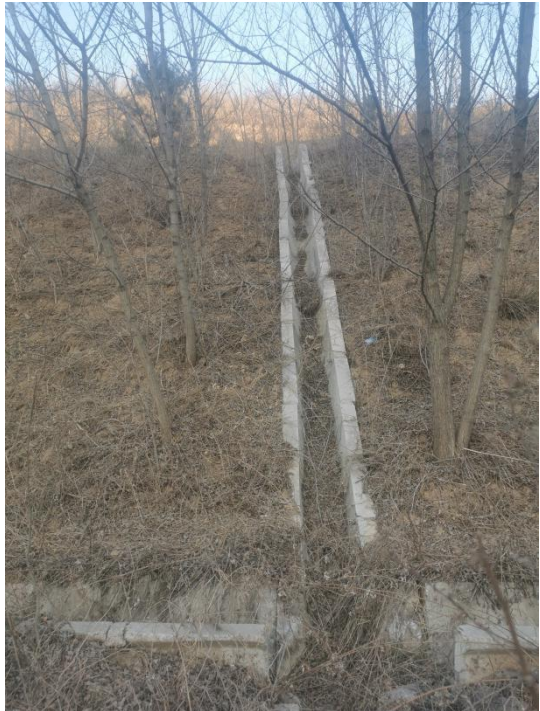
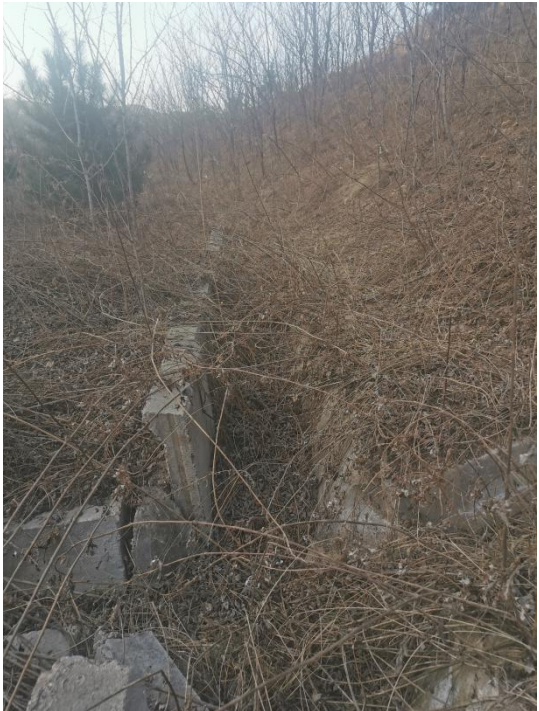
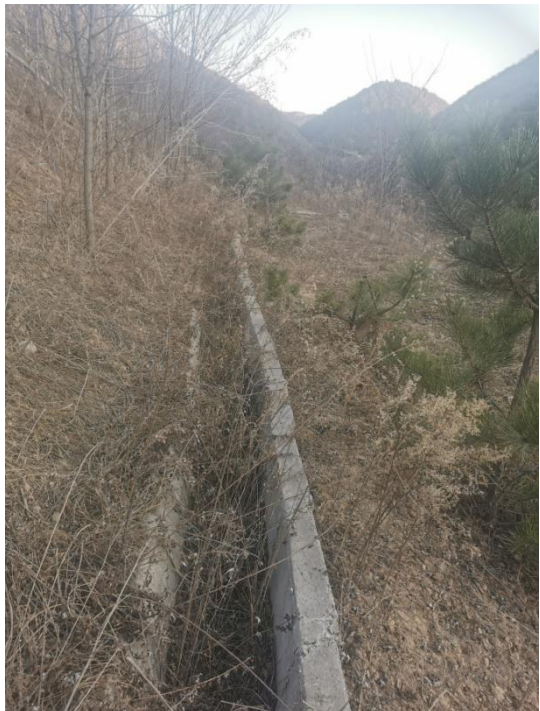
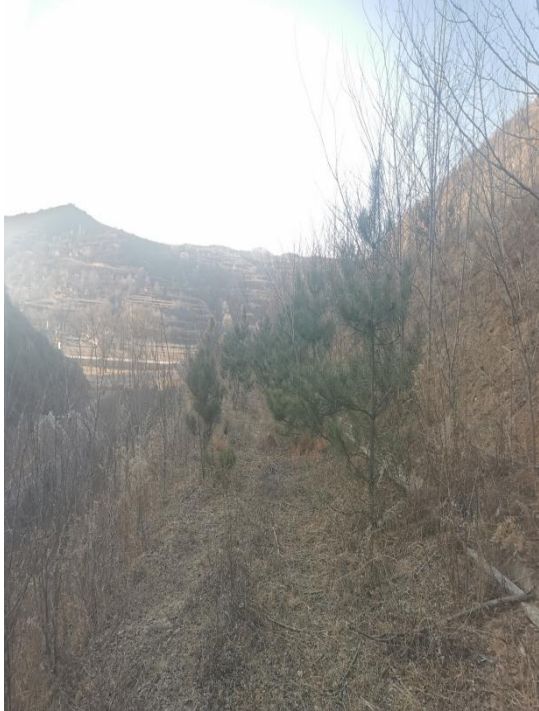
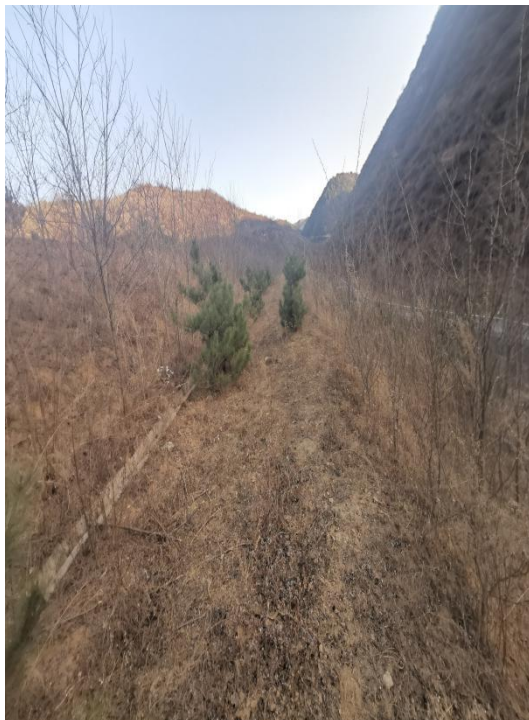
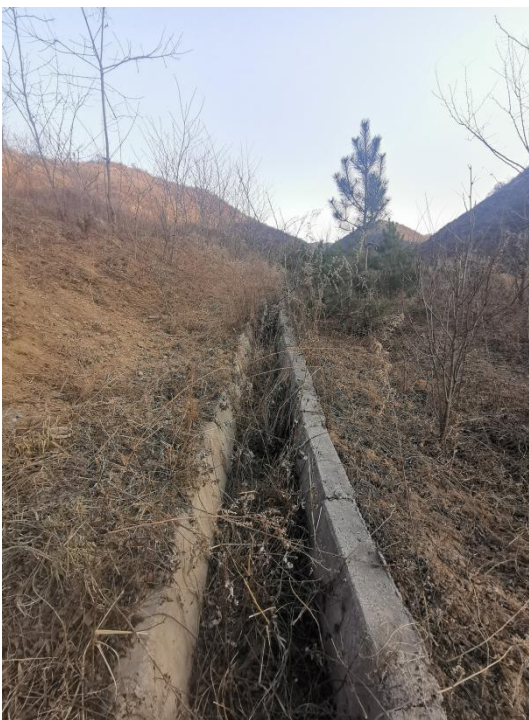
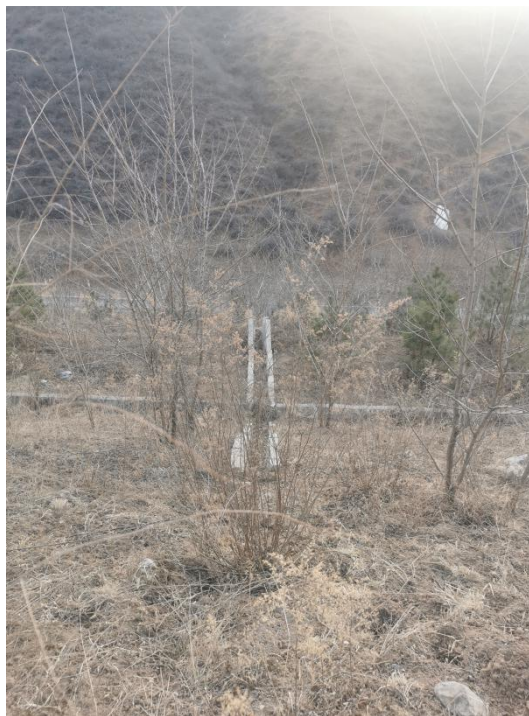
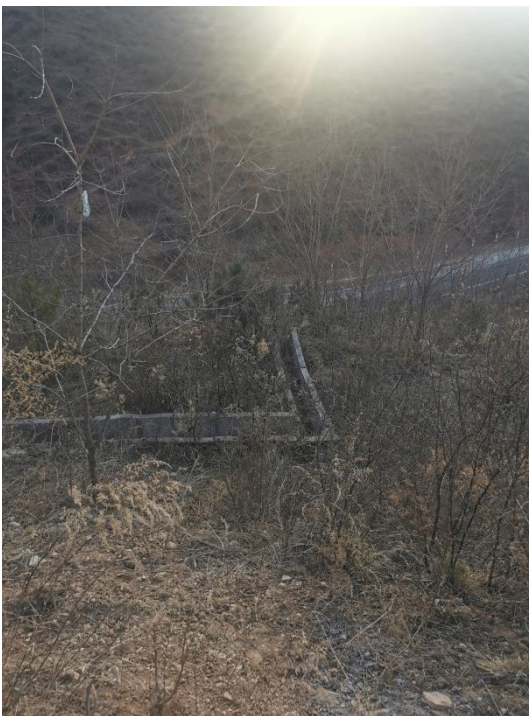
根据资料核查以及现场踏勘，建设单位已对排矸场全部的扰动区域进行了生态恢复治理，排矸场区植被覆盖率达到 100%。排矸场区的生态恢复治理，不仅可以改善区域生态环境，还具有水土保持、蓄洪等作用，具有良好的生态效益，根据现场踏看，生态恢复效果较好。

| <p>排矸场封场后绿化情况（2020年拍摄）</p> | <p>排矸场封场后绿化情况（2020年拍摄）</p> |

| <p>排矸场封场后绿化情况（2020 年拍摄）</p> | <p>排矸场封场后绿化情况（2020 年拍摄）</p> |

说明：由于建设单位委托验收时间为 2020 年 12 月，上述照片是在 12 月份进行拍摄，受当地气候影响，大部分植物在冬季显得干枯，但通过上述照片整体可以看出，整个排矸场区域植被覆盖率较高，说明建设单位在封场后的植被

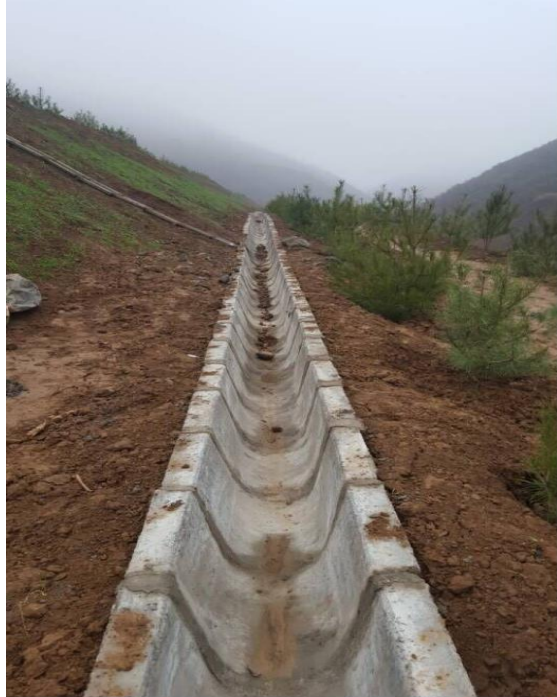
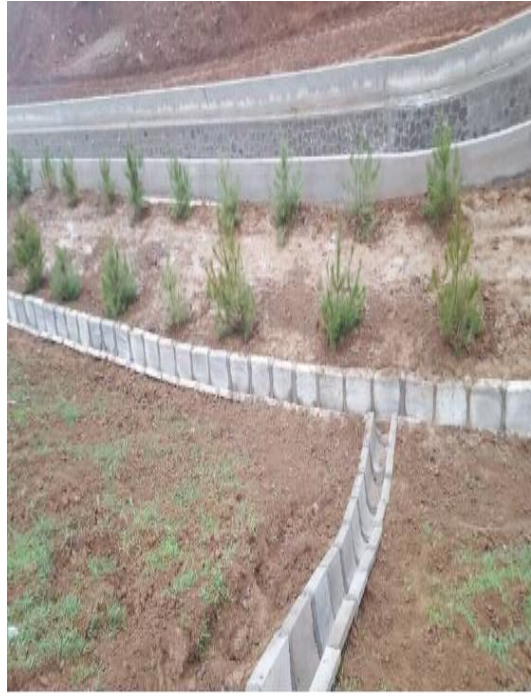
| <p>马道排水沟（2015 年拍摄照片）</p> | <p>马道排水沟、竖向急流槽（2015 年拍）</p> |
| <p>防洪渠（2015 年拍摄）</p> | <p>防洪渠（2015 年拍摄）</p> |

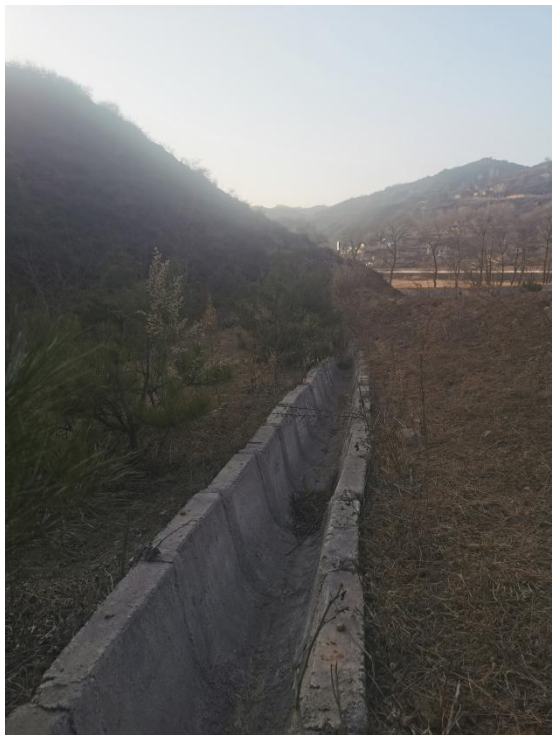
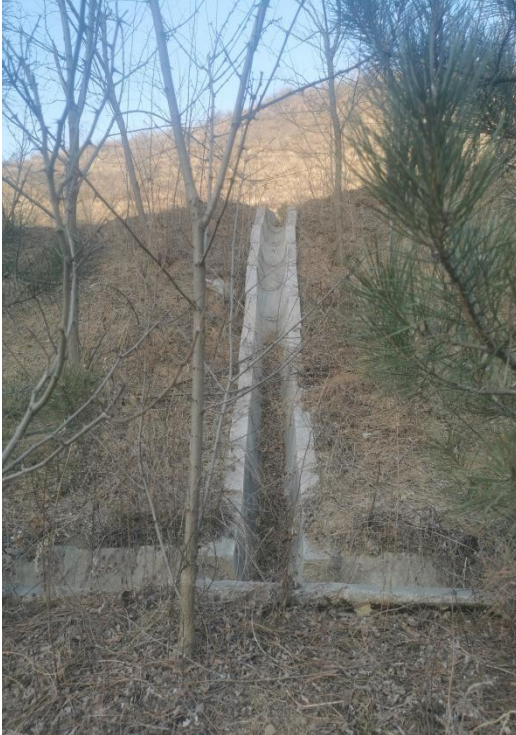
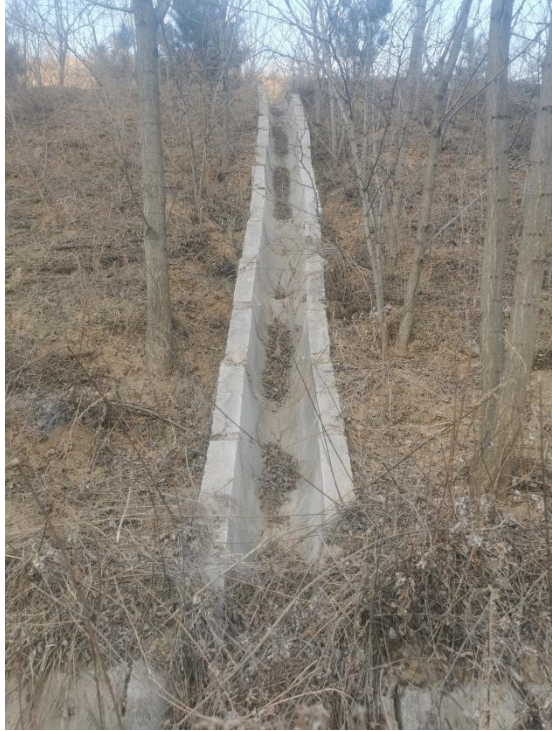
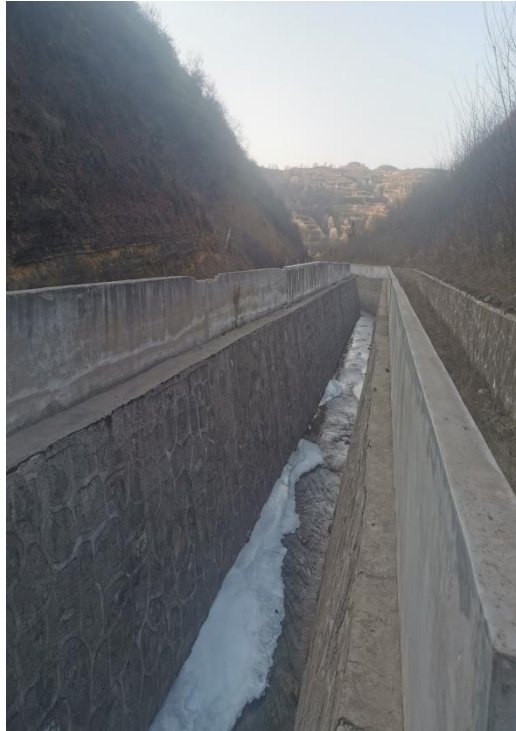
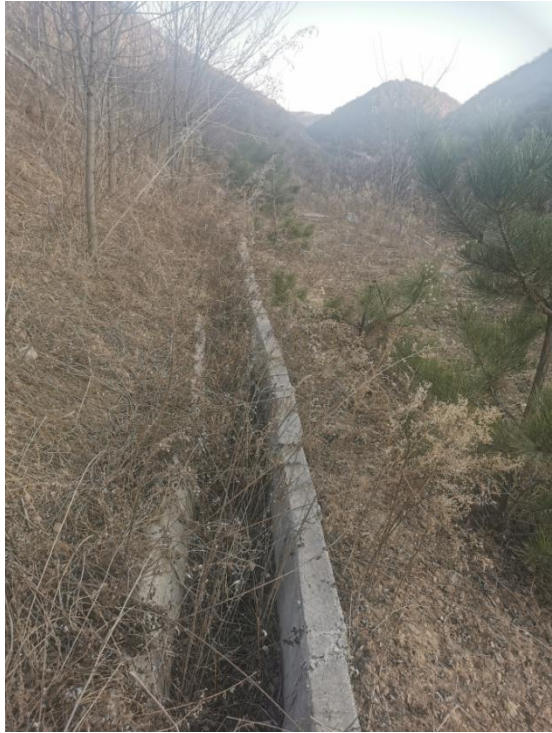
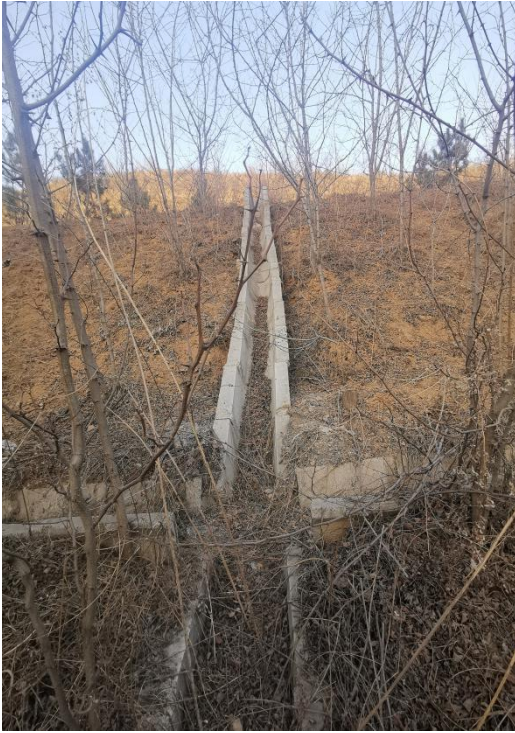
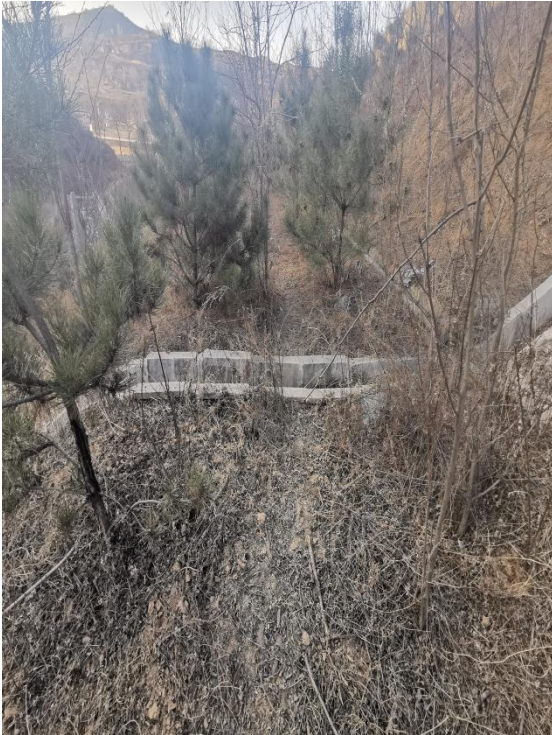
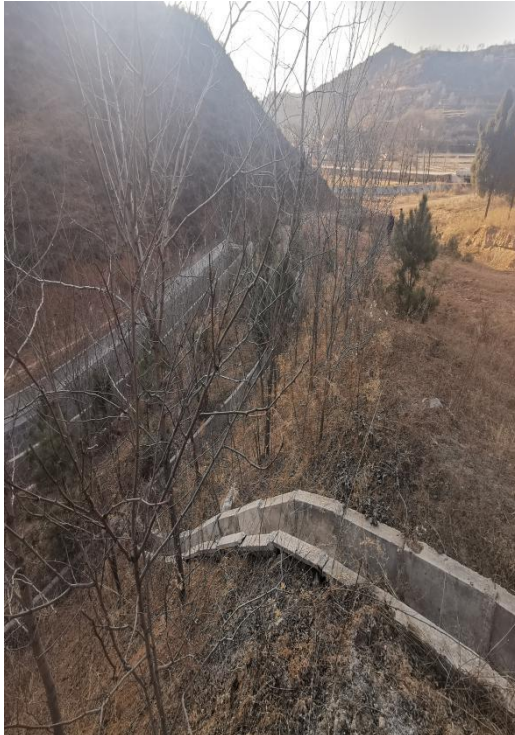
排矸场封场以后，建设单位根据排矸场实际的地形情况对马道平台之间的竖向急流槽进行了返修，确保堆体的雨水能够全部流至马道平台之间，避免了雨水在整个堆体的漫流现象发生，也进一步预防了堆体发生滑坡的可能，根据对排矸场区域设置的竖向急流槽、马道排水沟和山顶排水沟进行现场勘查，项目封场以后排矸场区域截排水设施建设完善，导排设施能够有效的发挥其作用，将雨水导排出场外。

| <p>马道排水沟（2020 年拍摄照片）</p> | <p>竖向急流槽（2020 年摄）</p> |
| <p>竖向急流槽（2020 年摄）</p> | <p>防洪渠（2020 年拍摄）</p> |

| <p>马道排水沟（2020 年拍摄照片）</p> | <p>竖向急流槽（2020 年拍摄）</p> |
| <p>竖向急流槽（2020 年摄）</p> | <p>竖向急流槽（2020 年摄）</p> |

3、建设单位应对封场以后修建的排水渠进行巡查防护，防治排水渠出现排水不畅的现象；
